# SAFETY LETTER 02 / 2022

## 1 Revision der POH R22 und R44

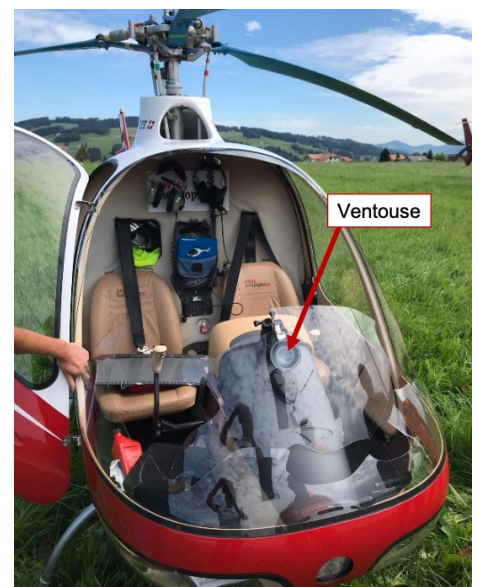
Bei Swiss Helicopter hat sich vor eineinhalb Jahren auf einem Guimbal Cabri G2 (HB-ZDQ) ein Vorfall ereignet, bei welchem die Cockpitscheibe im Flug praktisch komplett gebrochen ist. Die Besatzung wurde durch die Splitter leicht verletzt, konnte den Helikopter aber sicher landen. Der entsprechende summarische Bericht der SUST ist auf [www.sust.admin.ch](http://www.sust.admin.ch) verfügbar.

Die Untersuchung hat ergeben, dass ein Saugnapf mit einer Halterung für Tablets oder Kameras an der Scheibe montiert war, und dieser Saugnapf wohl ursächlich für den Bruch der Scheibe war.

Saugnäpfe können grosse Kräfte auf die Cockpitscheibe ausüben, besonders auch wenn grössere Tablets oder Kameras etc. daran montiert werden. Die Vibrationen des Helikopters können diese Kräfte noch verstärken, wenn die Halterung in Schwingungen versetzt wird.

**Wir bitten euch deshalb, auf die Verwendung von Saugnäpfen an den Cockpitscheiben unserer Helikopter zu verzichten.**

Die neuen Helikopter sind bereits mit vorinstallierten Halterungen ausgerüstet. Wo diese nicht passen oder nicht vorhanden sind, empfehlen wir Kniebretter oder Halterungen, welche an dafür geeigneten Stellen im Helikopter (typenabhängig) angebracht werden können.
